# PERIZIA DI STIMA

LOTTO 9.1 – Uffici in disuso, siti in viale Po', 78 – Ferrara (FE)

LOTTO 9.2 – Albergo in disuso, sito in viale Po', 52 – Ferrara (FE)

Treviso, 21 gennaio 2024

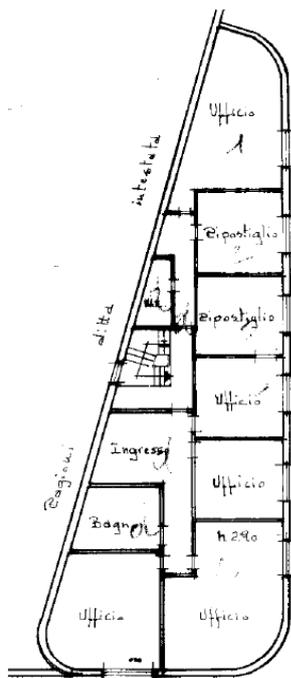
*Pianta Piano Primo*

Per quanto riguarda il layout distributivo, il bene comprende vari uffici e locali accessori, come indicato nella seguente planimetria catastale del bene oggetto di stima:

Il bene oggetto di stima attualmente si presenta internamente in scadenti condizioni di manutenzione essendo lo stesso non utilizzato da molti anni. Esternamente invece, essendo stato oggetto di recenti interventi di riqualificazione riguardanti tutto il complesso, si presenta in discrete condizioni di manutenzione.

Si precisa essere presenti infiltrazioni in varie porzioni ed in generale si rileva uno stato di abbandono con sporcizia ed ammaloramenti diffusi.

Si precisa essere inoltre presente una porta di accesso al lastrico solare che si presenta attualmente con rivestimento in guaina bituminosa e senza specifica pavimentazione.

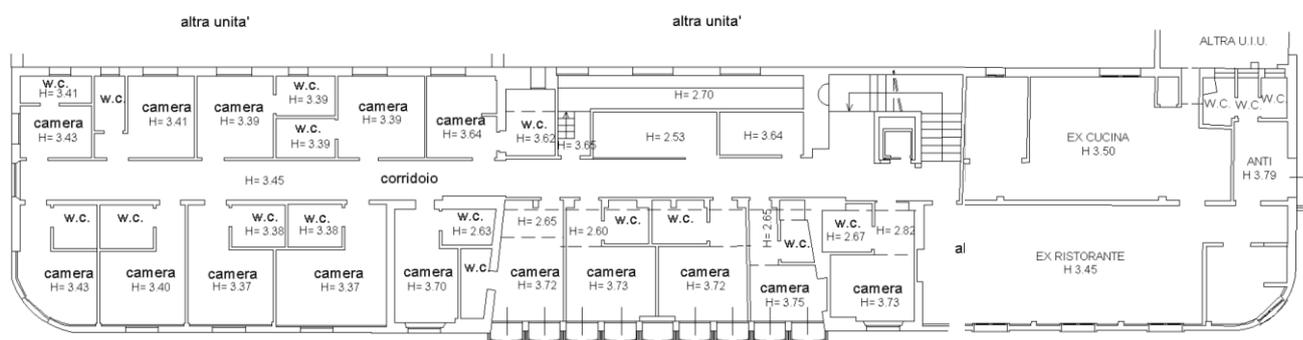
*Pianta Piano Primo*

Il bene oggetto di stima attualmente si presenta internamente in scadenti condizioni di manutenzione essendo lo stesso non utilizzato da molti anni. Esternamente invece, essendo stato oggetto di recenti interventi di riqualificazione riguardanti tutto il complesso, si presenta in discrete condizioni di manutenzione.

Si precisa essere presenti infiltrazioni in varie porzioni ed in generale uno stato di abbandono con sporcizia ed ammaloramenti.
